Wykrywanie nieszczelności w układach sprężonego powietrza i innych gazów

Technologia obrazowania akustycznego

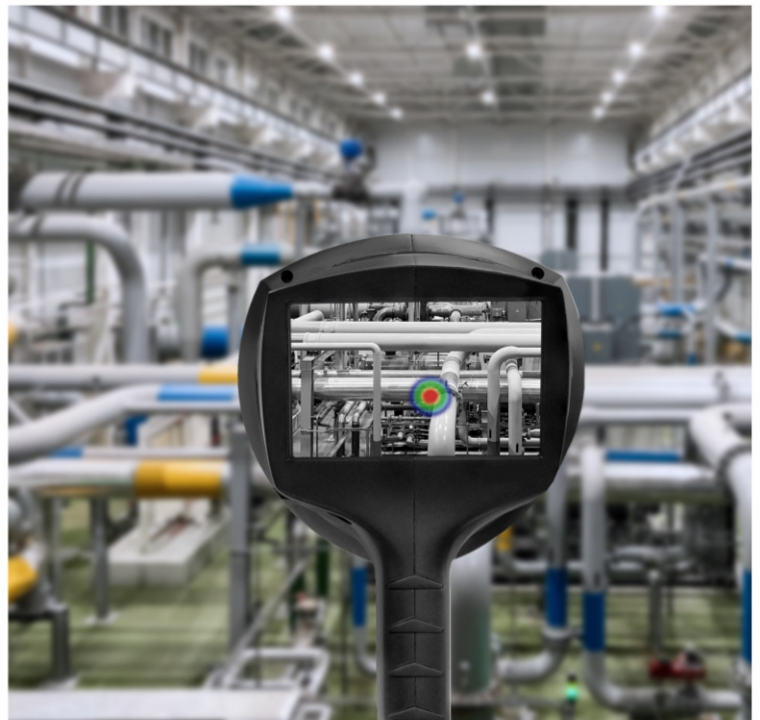
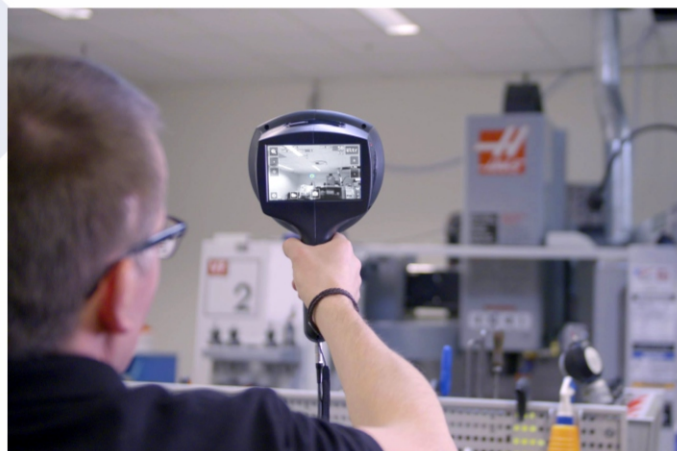
Technologia obrazowania akustycznego pozwala na wizualizację wycieku sprężonego powietrza (lub innego gazu) nawet w głośnym środowisku przemysłowym. Wyływ gazu pod ciśnieniem generuje hałas na skutek tarcia oraz turbulencji, który wychwytyują i rejestrują niskoszumowe mikrofony MEMS urządzenia pomiarowego.

Wygenerowany w ten sposób obraz akustyczny jest transponowany w czasie rzeczywistym na wysokiej rozdzielczości obraz z kamery cyfrowej. Taka wygodna prezentacja wyników pomiaru pozwala bardzo szybko i dokładnie zlokalizować źródło przecieku nawet z odległości kilku metrów.

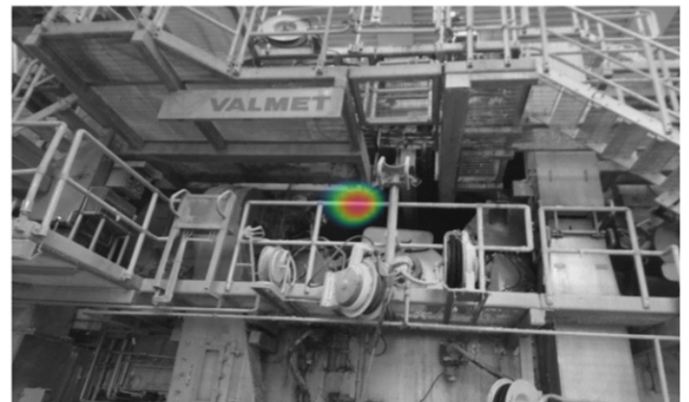
Wykryto wyciek powietrza

Szacowany rozmiar wycieku 41 l/min
 Szacowany roczny koszt 501 € / rok

Odległość 10 m
 Poziom 61.4 dB
 Data utworzenia 9.2.2018
 Urządzenie AC1DEMO3
 Etykieta urządzenia AC100003_00071_180209_1234_0040
 ID obrazu 3002
